Vybrané kapitoly z FG, LS2024

Denní studium
Povodně

Povodně

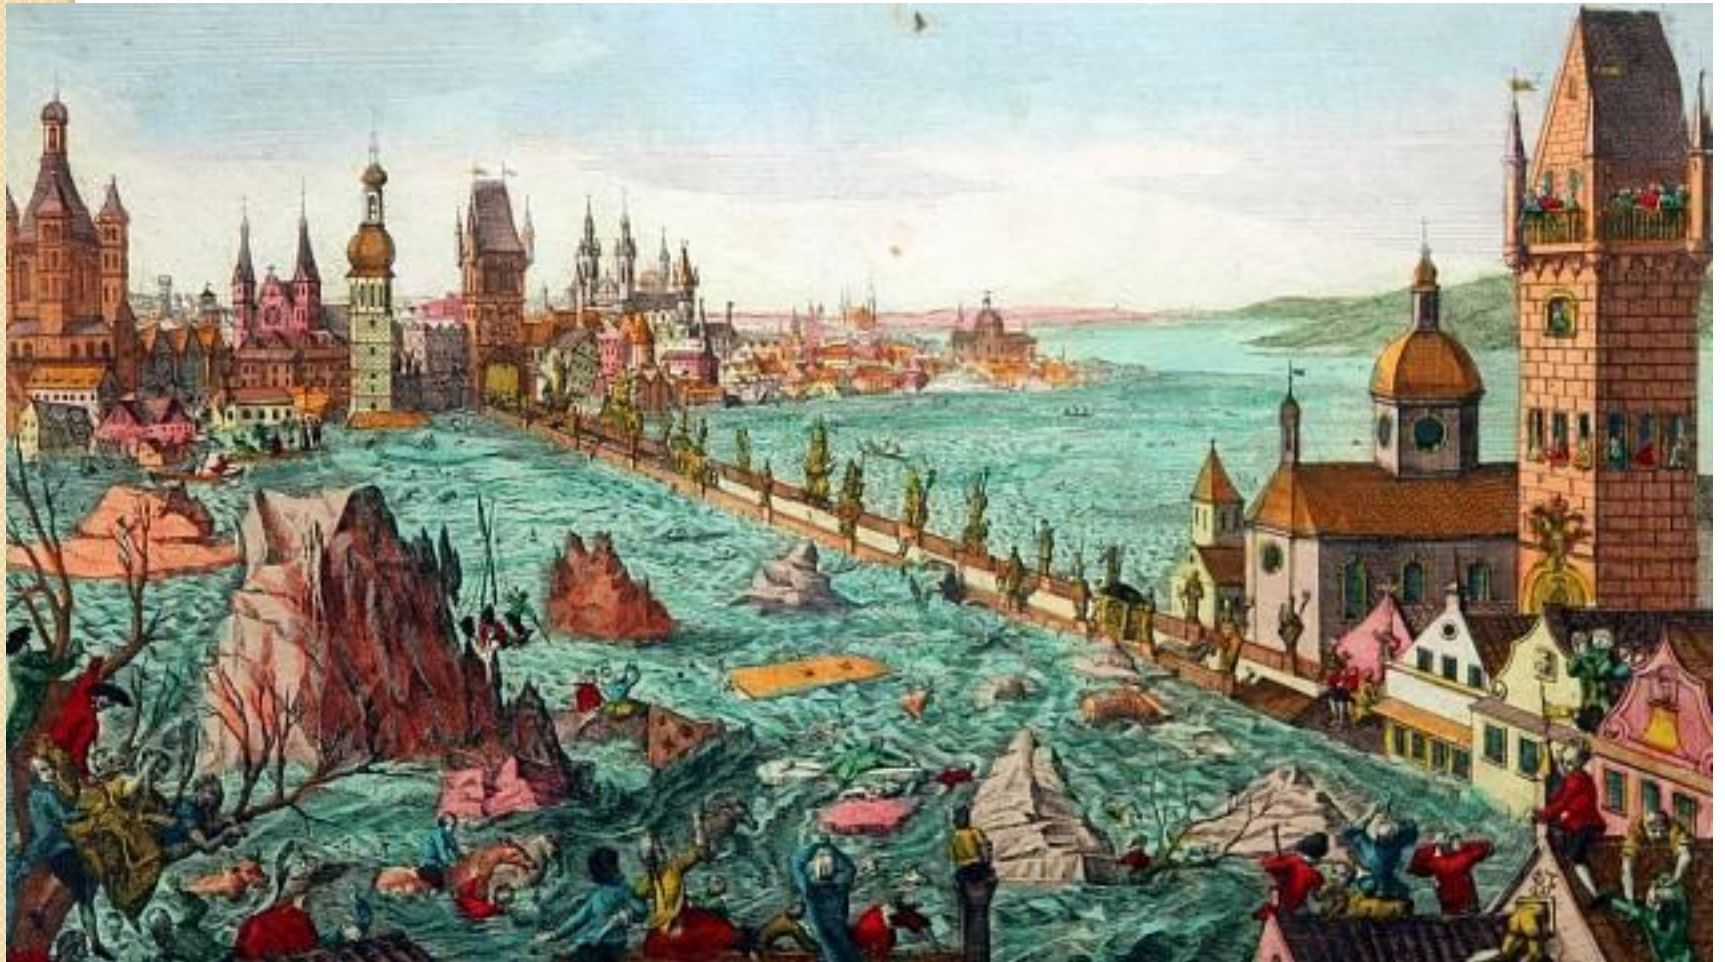
1845 — 27.–31. března, obleva, povodeň zasáhla povodí Labe včetně Vltavy a Ohře. Odhadovaný průtok vody ve Vltavě v Praze činil snad až $4500 \text{ m}^3 \cdot \text{s}^{-1}$ a šlo nejspíše o vodu více než stoletou.

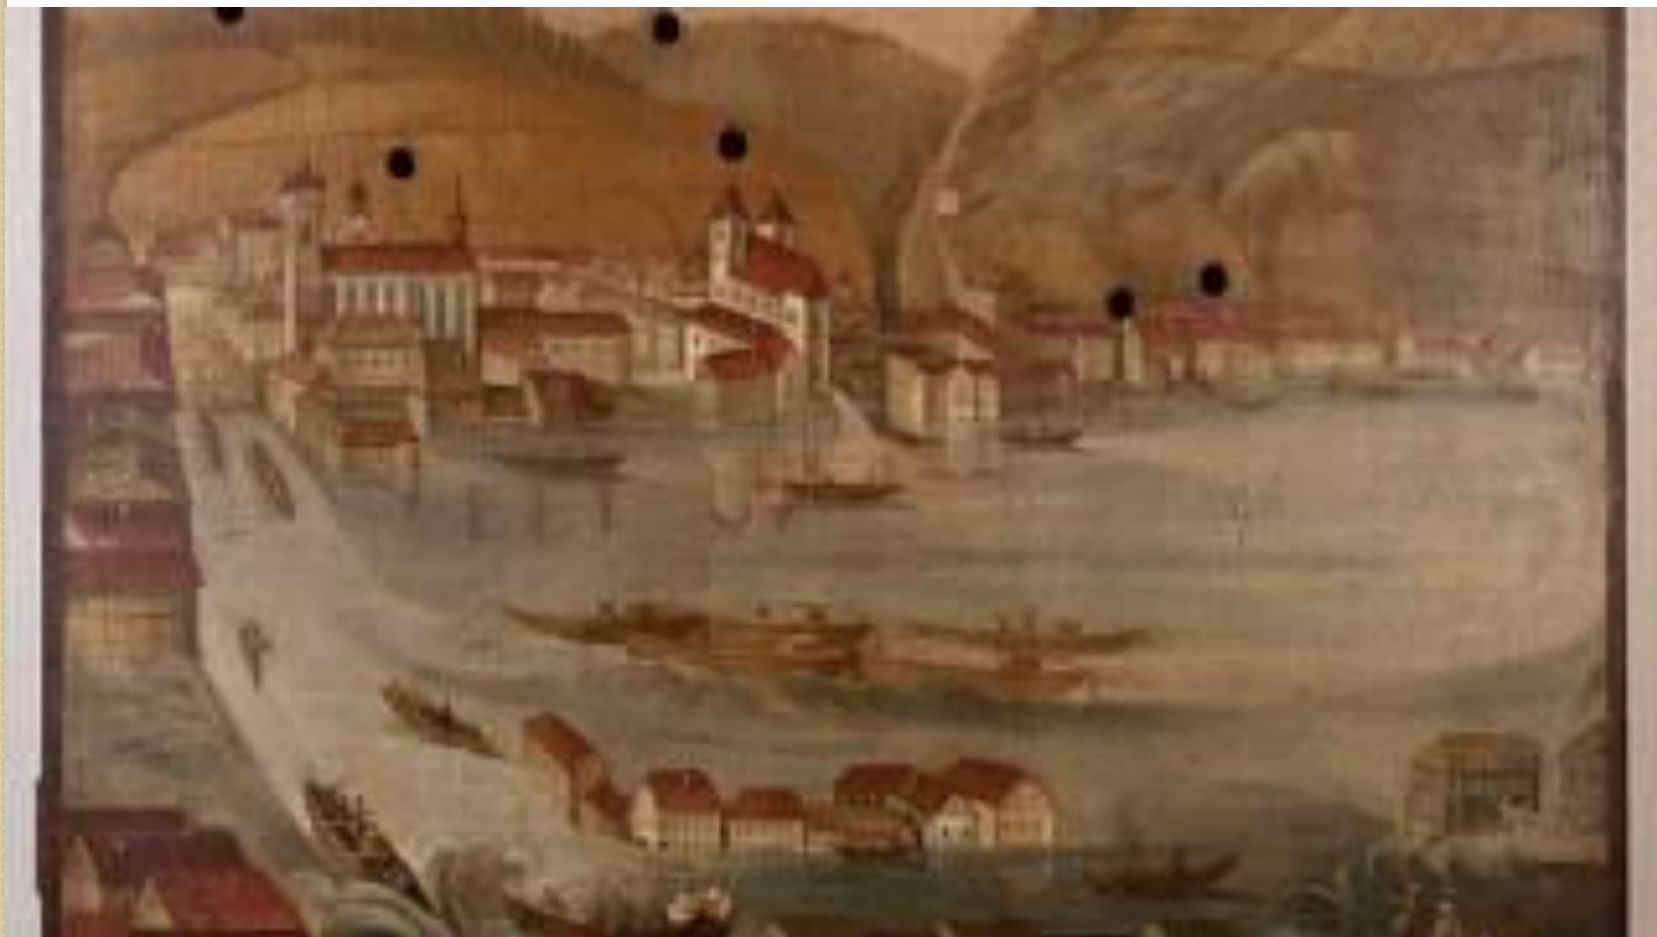
1872 — 25.–27. května, bleskovou dešťovou povodní byla zasažena hlavně Berounka a poté v menším rozsahu Vltava v Praze. Průtok vody ve Vltavě se uvádí $3300 \text{ m}^3 \cdot \text{s}^{-1}$.

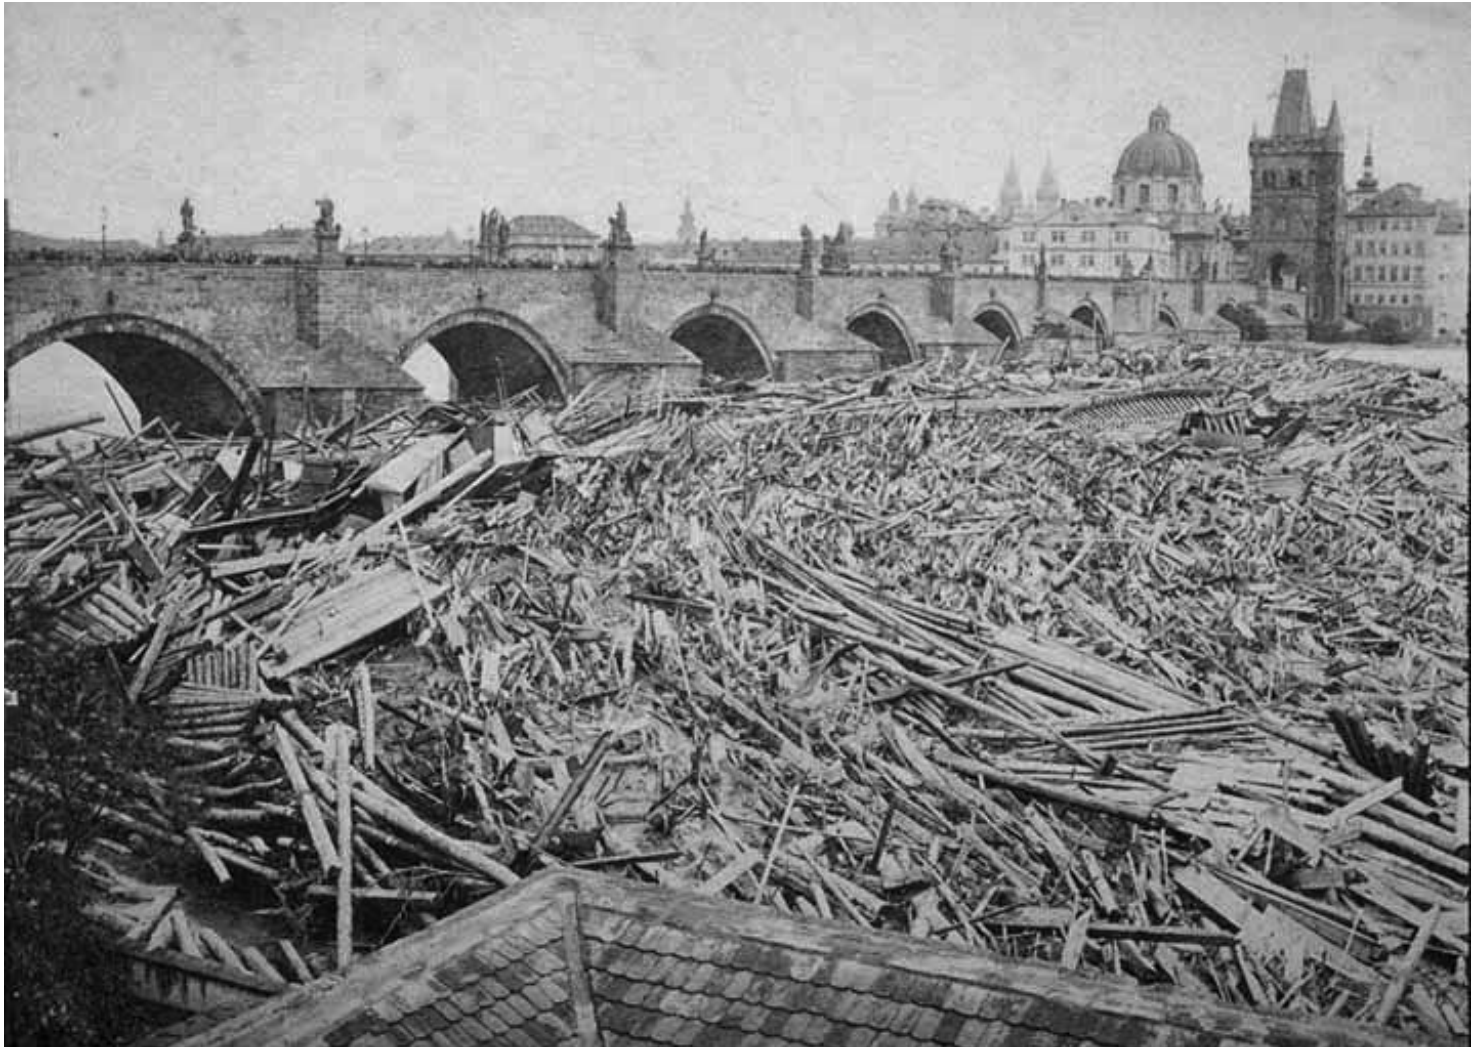
1890 —3.–6. září velká voda v Praze pobořila několik pilířů Karlova mostu. Kulminační průtok v Praze dosahoval $3975 \text{ m}^3 \cdot \text{s}^{-1}$. Meteorologickými příčinami i průběhem byla podobná povodni roku 2002.

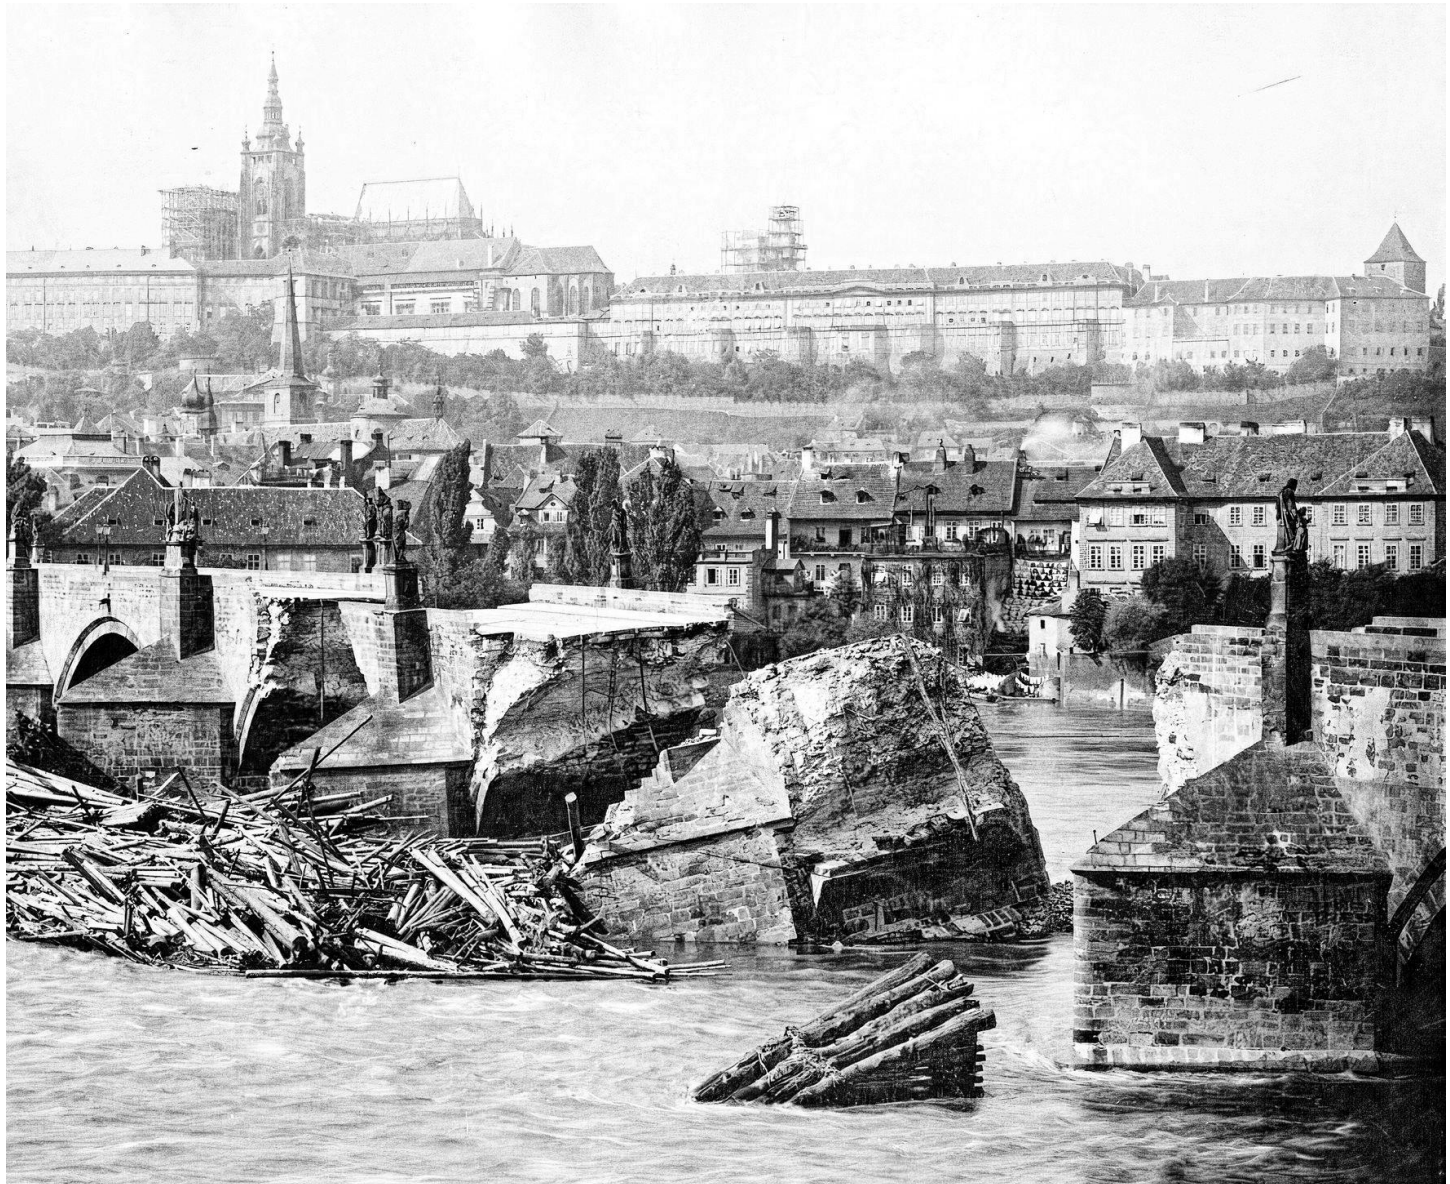
1940 — 15. března Prahu zasáhla největší ledová povodeň 20. století s parametry maximálně padesátileté velké vody, průtok ve Vltavě se udává $3245 \text{ m}^3 \cdot \text{s}^{-1}$.

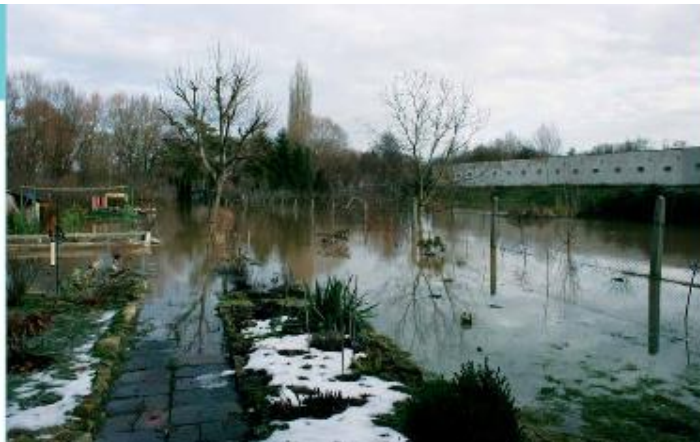
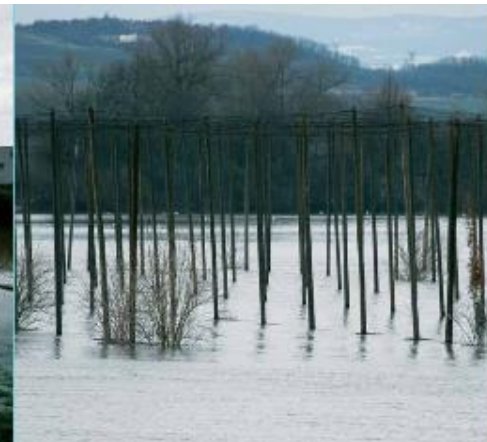
Povodně z tání

Velké povodně způsobené táním sněhu vznikají v zimním a jarním období. Nebezpečnými faktory jejich vzniku jsou velké množství sněhu, zejména v nižších a středních nadmořských výškách, zima bez výskytu dílčích tání, promrzlá půda pod sněhovou pokrývkou, rychlé oteplení s teplotou vzduchu nad bodem mrazu i v noci, a především dešťové srážky v průběhu oblevy. Velké historické povodně tohoto typu se u nás vyskytly např. v letech 1784, 1845, 1940 nebo v roce 2006.

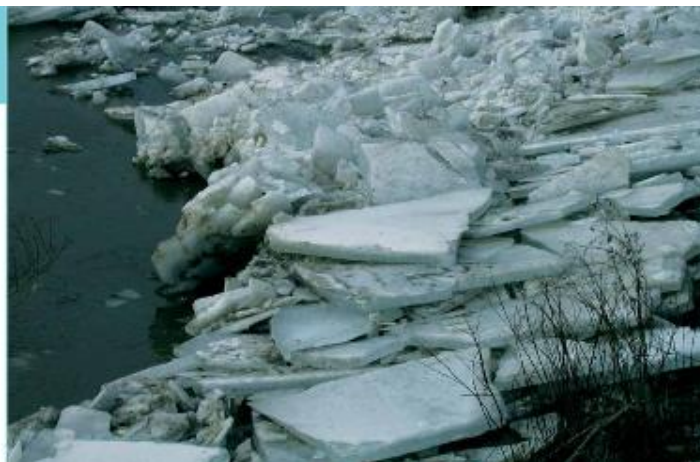
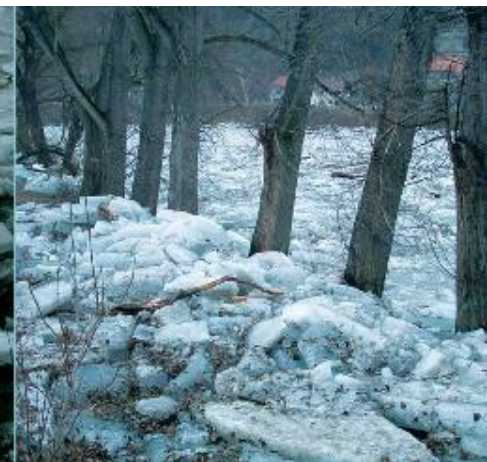
Ledové povodně

Zámrz řeky zmenšuje průtočný profil, navíc při oblevách jsou ledové kry unášeny a mohou tvořit ledové bariéry, za nimiž se voda vzdouvá a zaplavuje údolí. Riziková místa pro vznik ledových bariér na tocích jsou zejména v místech mělčin, jezů apod. V našich podmínkách se jedná spíše o lokální zaplavení, ale například na sibiřských řekách mohou být zaplaveny stovky km².

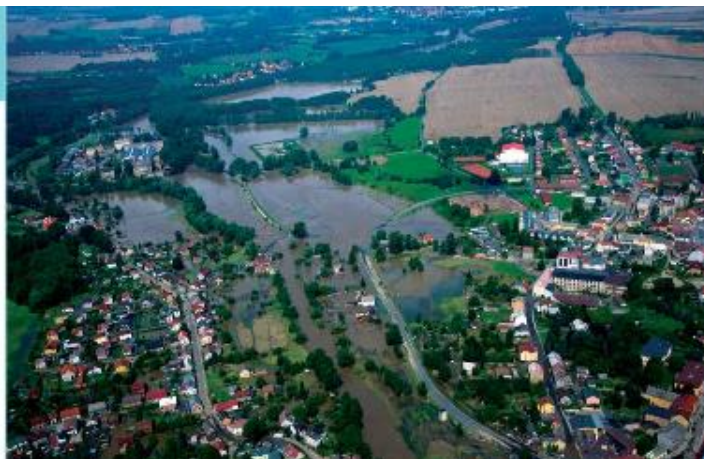
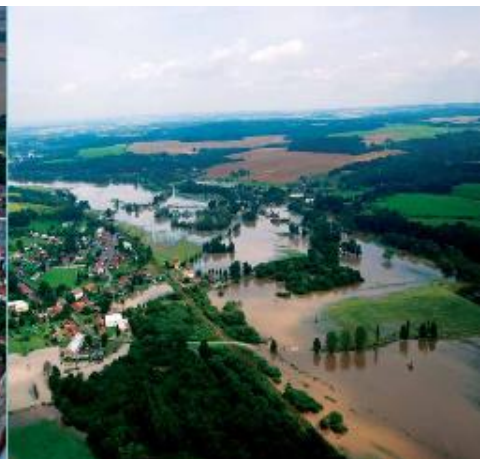
Letní povodně

Několikadenní intenzivní letní srážky, často zesilované na návětrí hor, nasytí půdu, která již dále není schopna zadržovat vodu a vznikají povodně. Tento typ povodní postihuje nejen malé řeky a potoky, ale i velké řeky, které zaplavují rozsáhlé oblasti říčních niv až po několik dní. Velké letní povodně známe z historie nedávné, z let 1997, 2002 a 2010, i dávné, například povodeň 1897 na Labi, 1903 na Odře a na Vltavě v letech 1890, ale i 1432 a 1118.

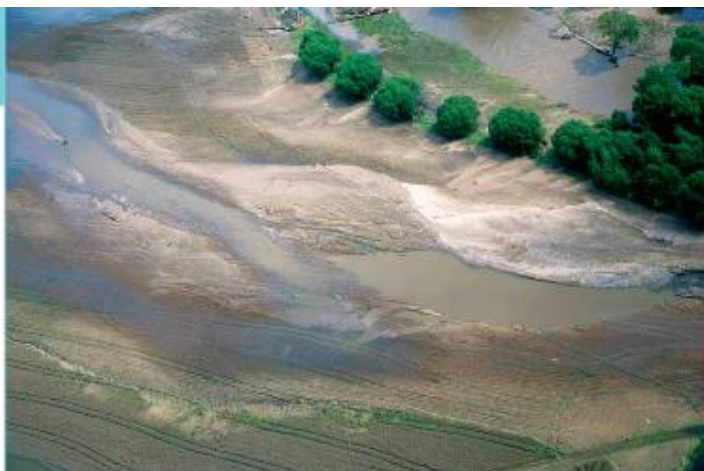
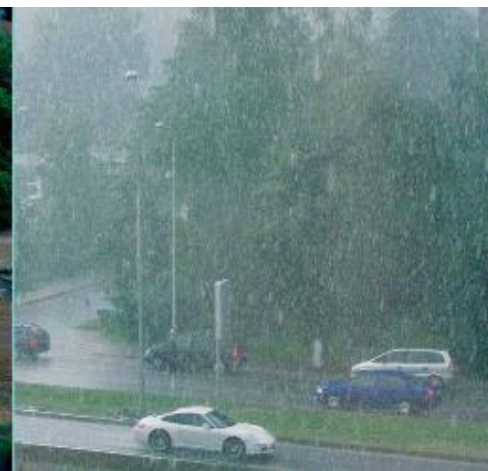
Letní přívalové povodně

Přívalové povodně vznikají následkem krátkodobých a velmi intenzivních přívalových srážek při letních bouřkách. Rychlý přísun srážek nestačí půda vsakovat a voda odtéká rychle po povrchu. I když zasažená plocha většinou není velká, voda proudí velmi rychle, má velkou ničivou sílu a způsobuje značné škody. Velké přívalové povodně postihly například v roce 1872 povodí dolní Berounky, v roce 1998 Rychnovsko a v roce 2009 například Jičínku.

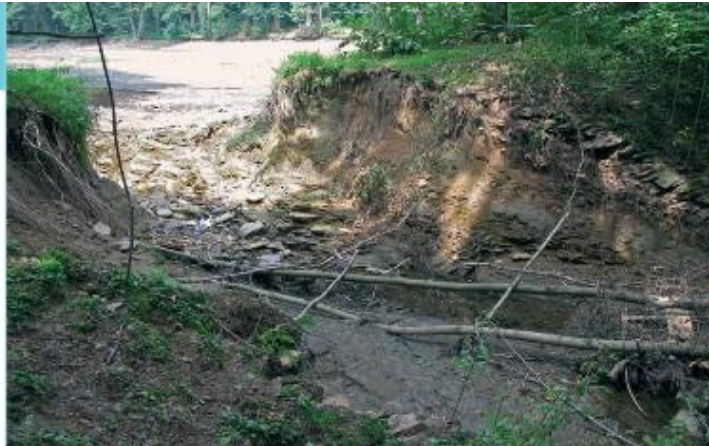
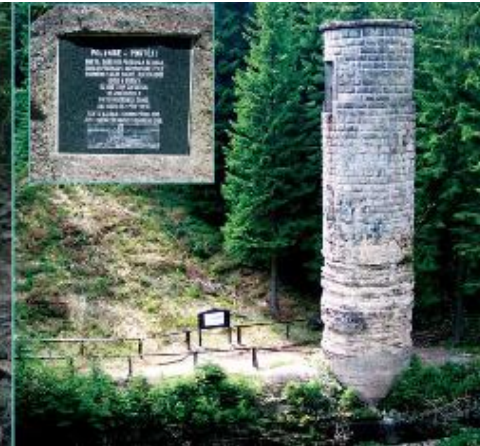
Zvláštní povodně vznikají havárií vodních děl – protržením hrází rybníků či přehrad. Jsou velmi rychlé, naštěstí však výjimečné. Největší zvláštní povodeň u nás nastala 18. 9. 1916 protržením přehrady Bilá Desná v Jizerských horách.

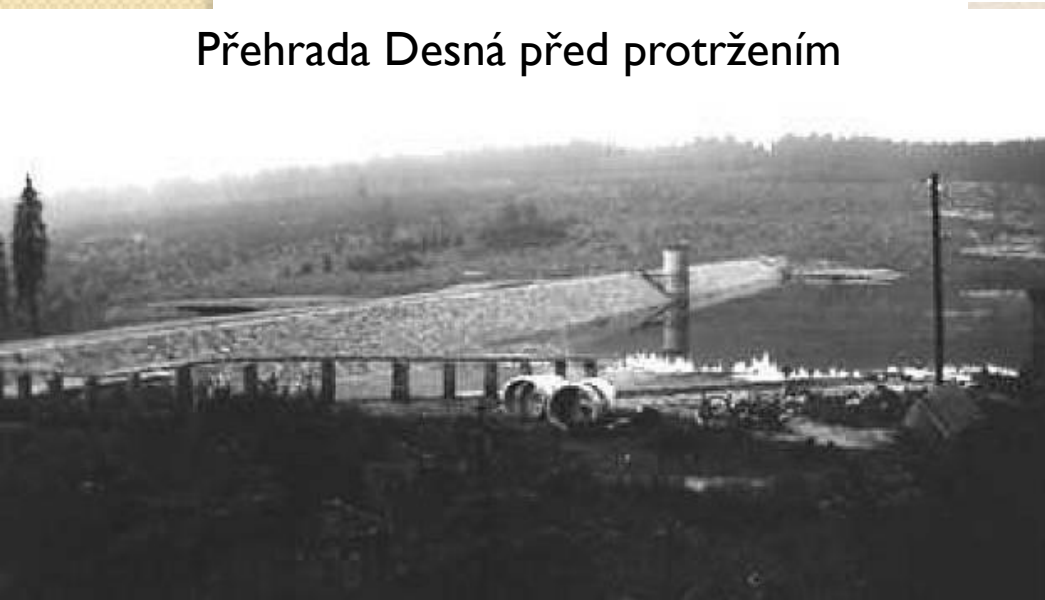
Přehrada Desná před protržením

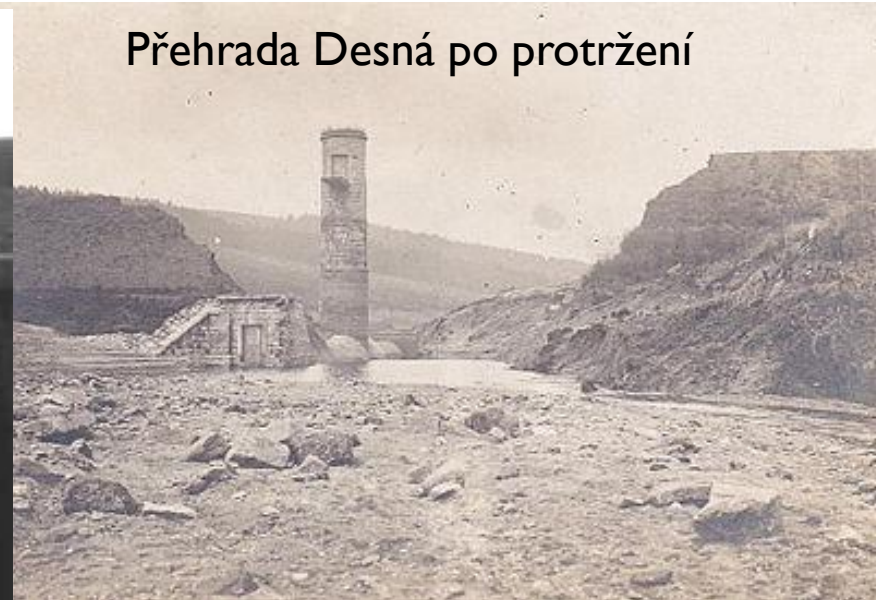
Přehrada Desná po protržení

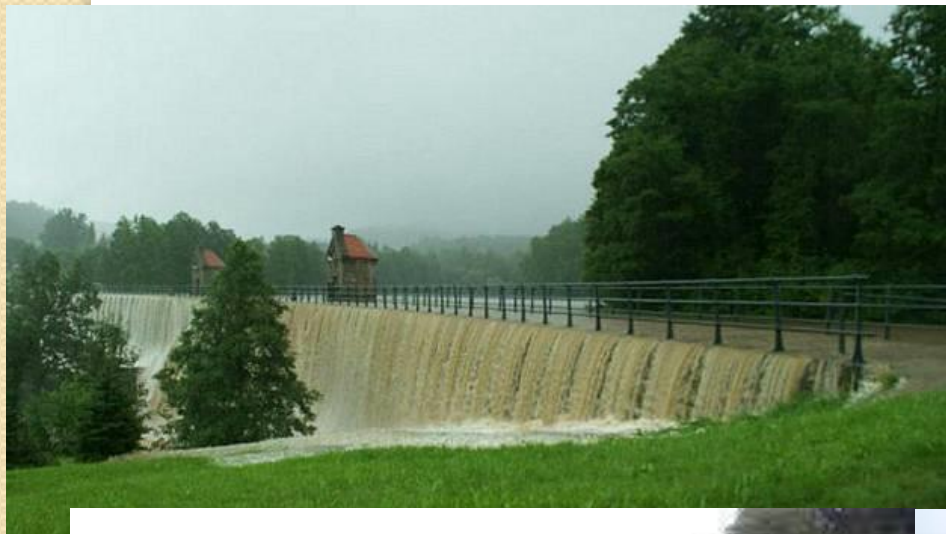
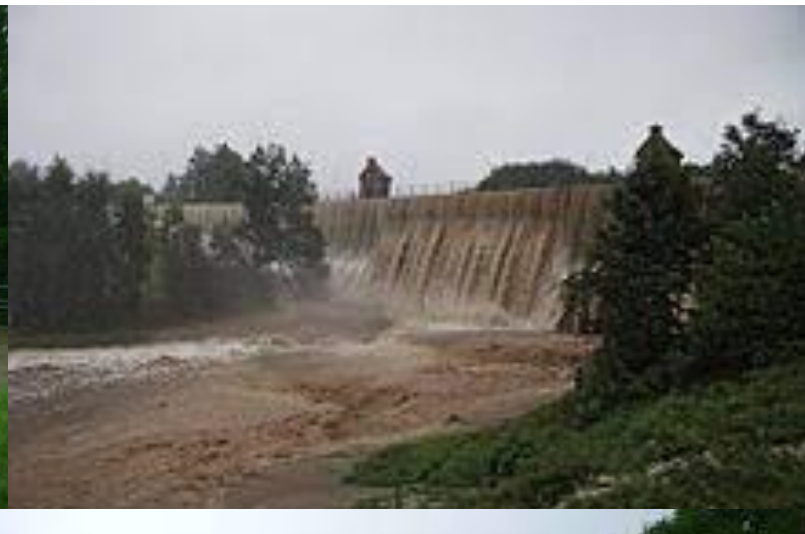
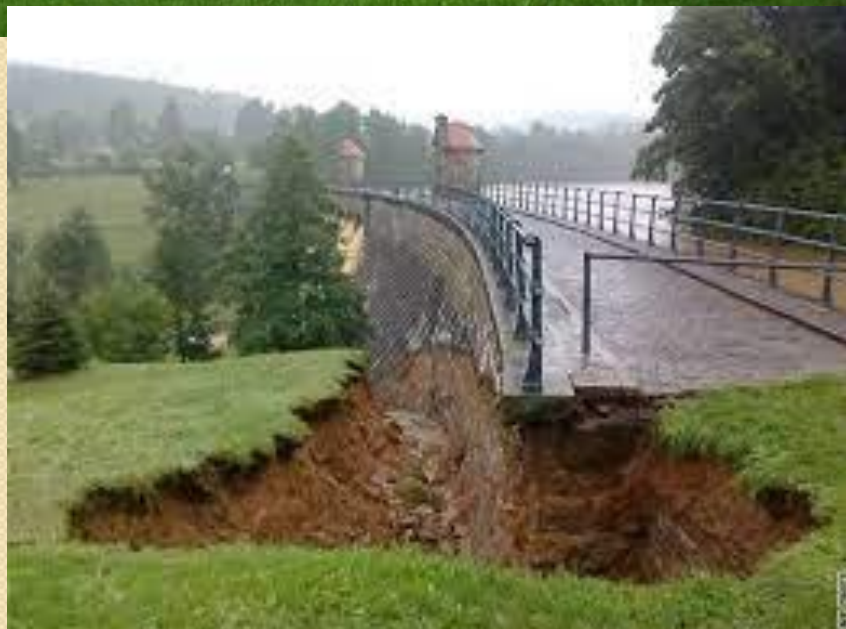
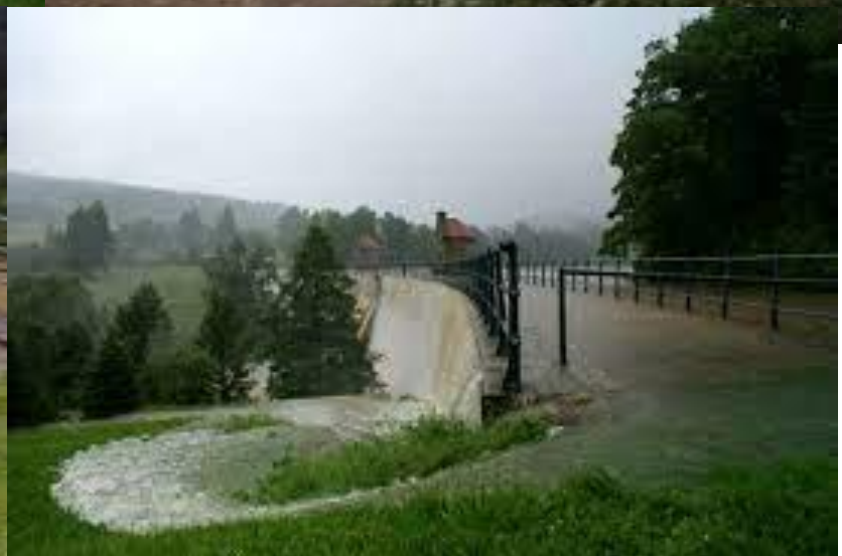
Přetok hráze přehrady vlivem srážek Mlýnice, 7.8. 2010

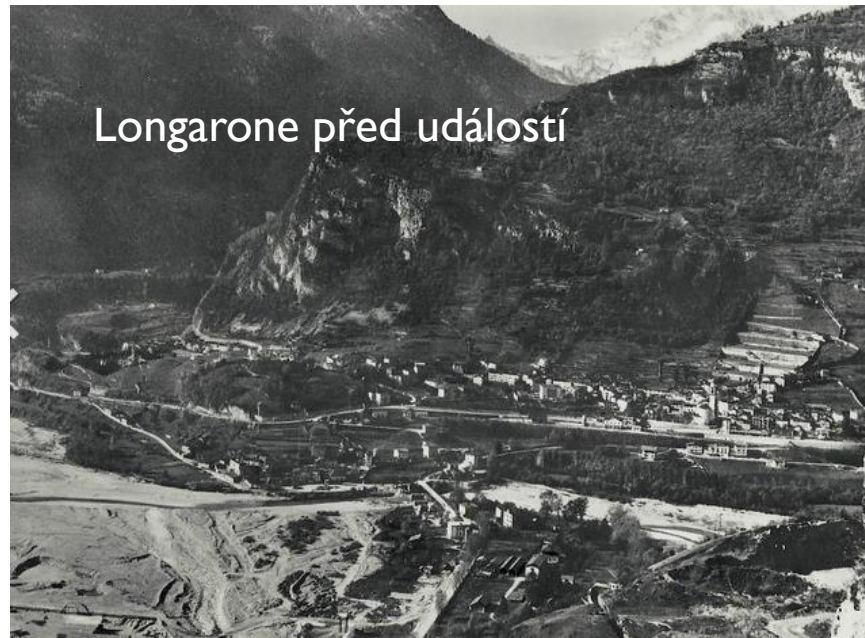
Přetok hráze přehrady Vajont vlivem sesuvu půdy, zničení obce Longarone, 2000 obětí
9.10.1963

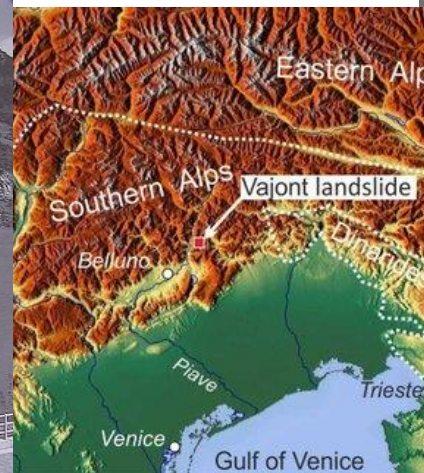
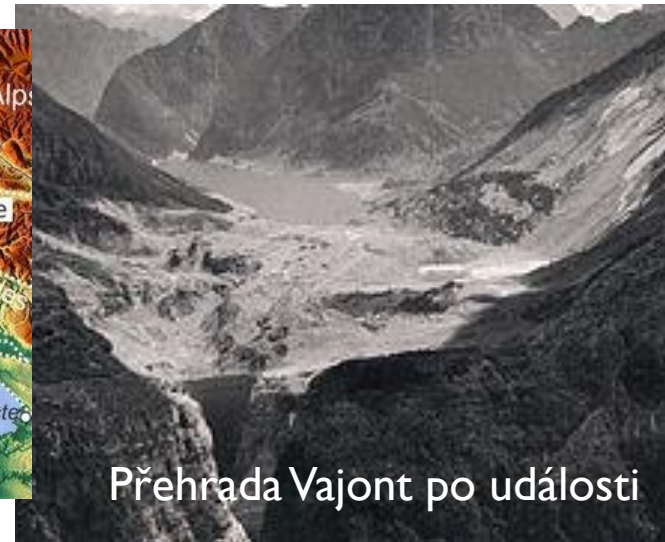
Přehrada Vajont před událostí

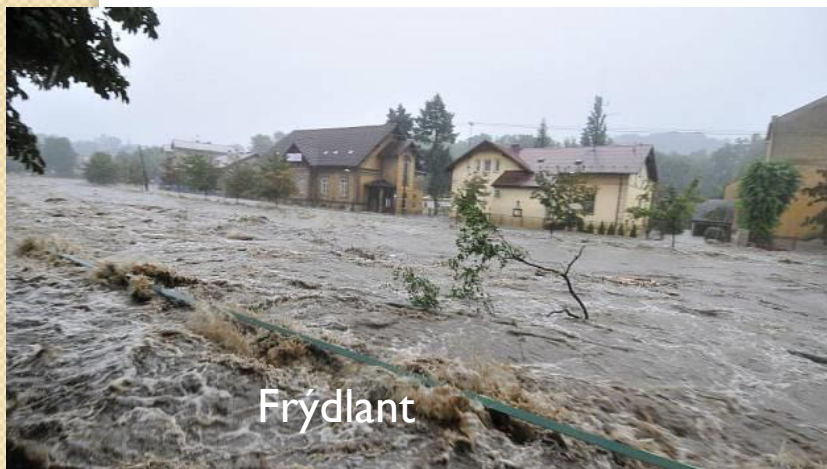
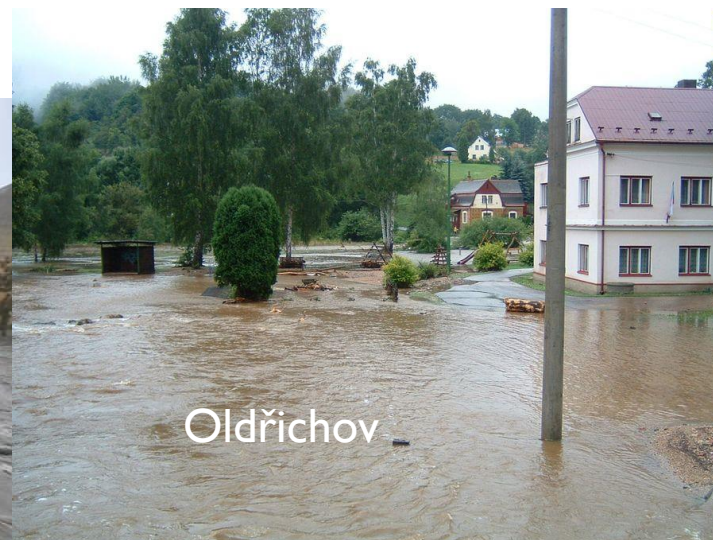
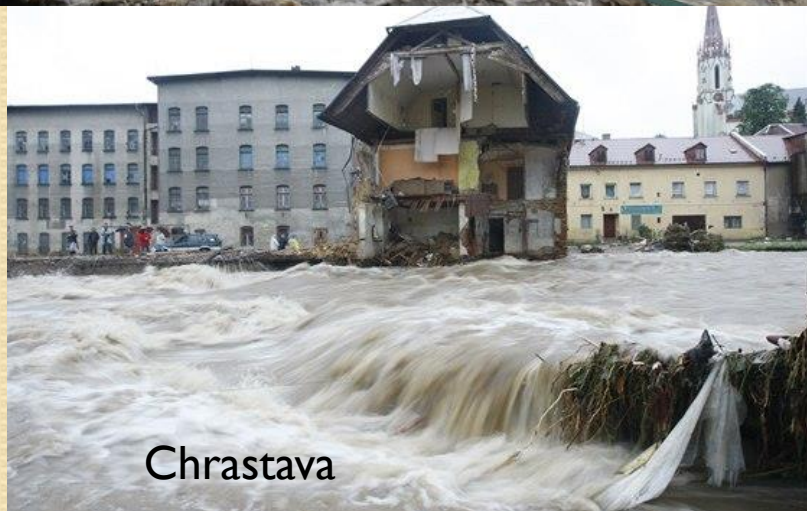
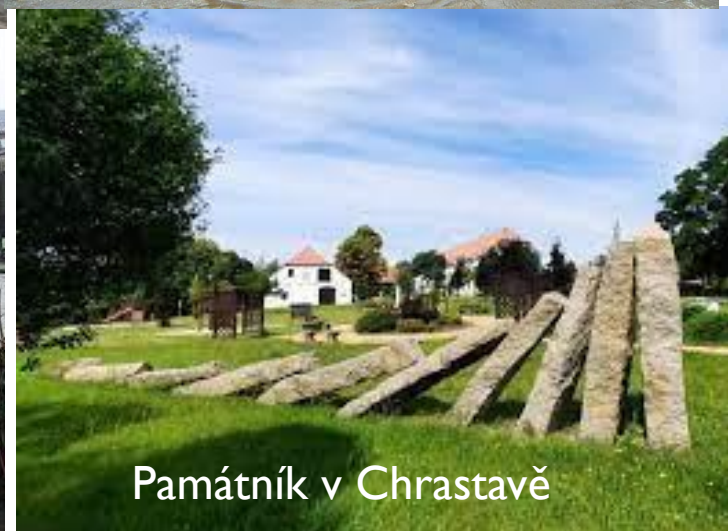
Až 1000 letá voda v Jeřici, kombinace vydatných srážek s rychlým uvolněním zadržované vody v lesích

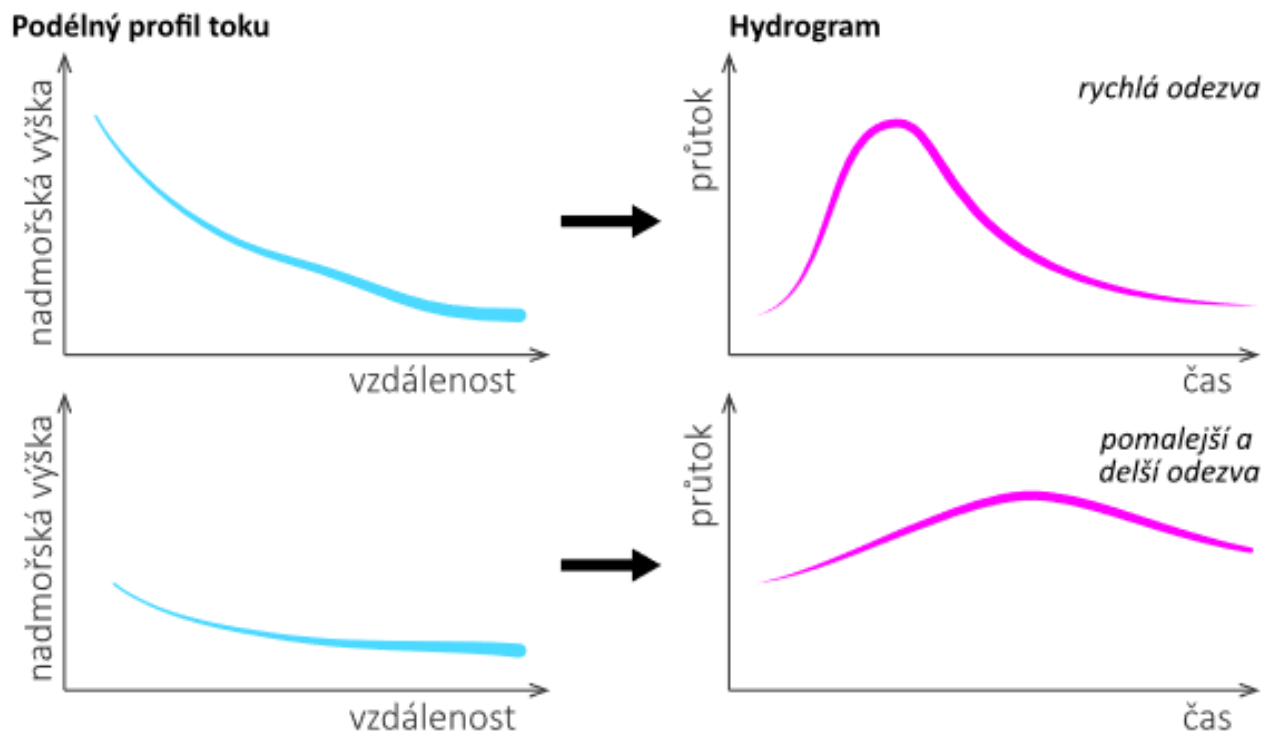
Obrázek 3 - vliv sklonu nivelety toku na průběh povodňové vlny (podle Gordon N. D. et al. 2004)

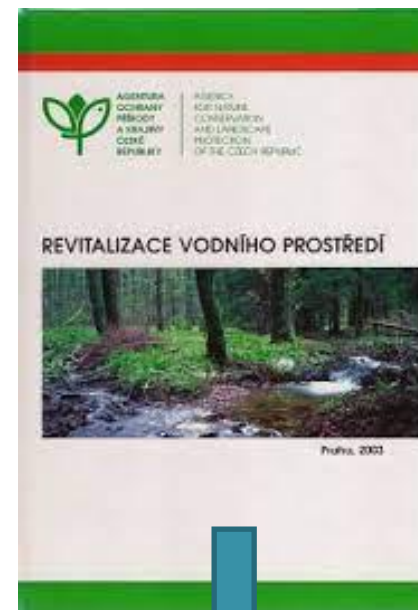
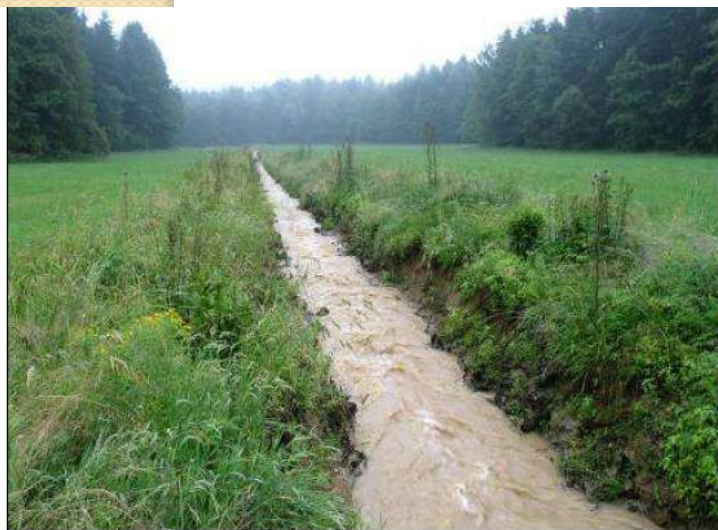
Obr.3 Typická výchozí situace pro revitalizaci ve volné krajině. Pekelský potok u Zdislavic, okres Benešov. Technická úprava koryta byla provedena v 70. letech 20. století. Měla hlavně umožnit lepší zemědělské využití okolních ploch a spočívala ve vytvoření napřímené, nadměrně kapacitní a zahloubené koryty. Skromné hospodářské efekty této úpravy byly výrazně převáženy negativy – především ztrátou přirozených potočních biotopů a zrychlením odtoku vody z území.

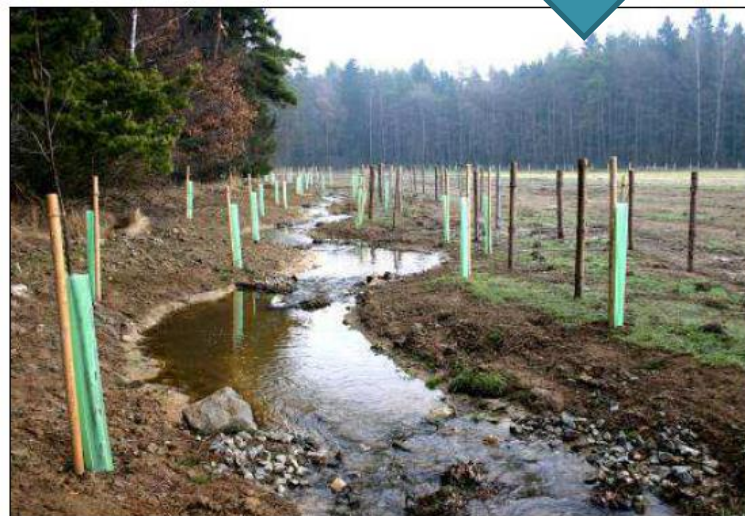
Obr.4 Pekelský potok u Zdislavic po dokončení stavební části revitalizace v roce 2007. Bylo vytvořeno nové, přírodě blízké koryto. Je členité, mělké a má malou průtočnou kapacitu, což podporuje rozlévání větších průtoků do okolních ploch. Stavba byla provedena s podporou Programu revitalizace říčních systémů Ministerstva životního prostředí.

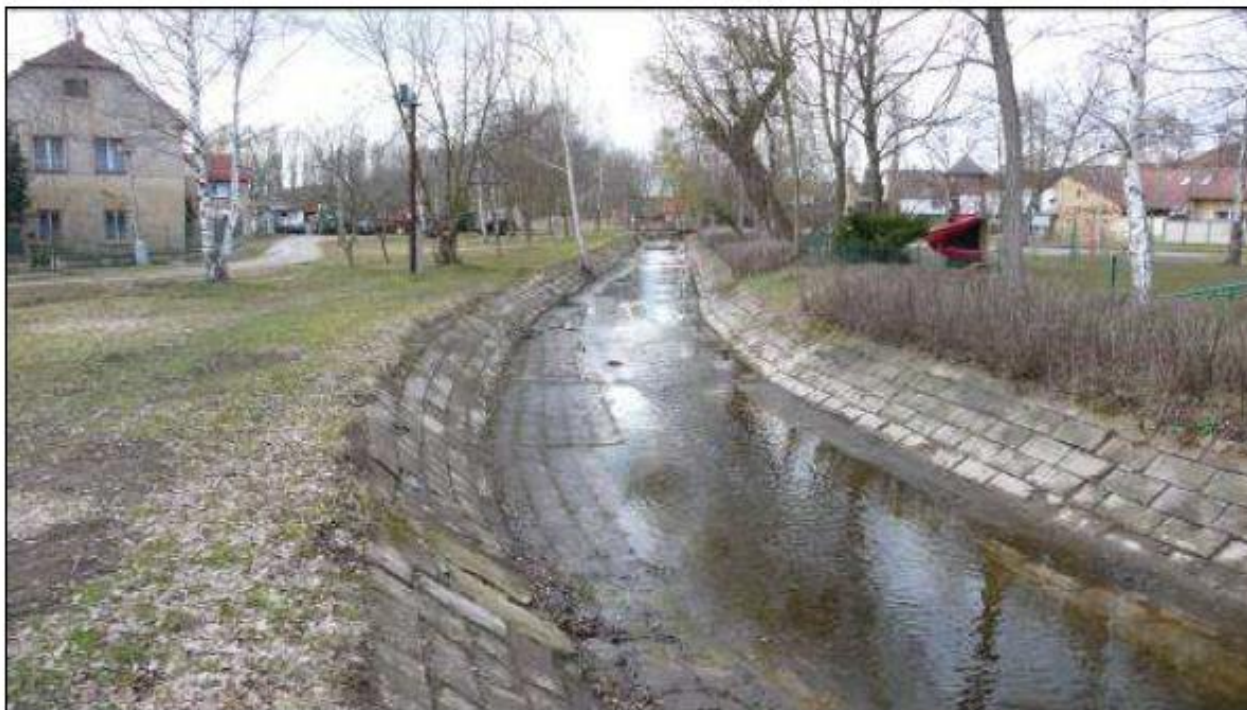
Obr.8 Ztrátu tvarové a hydraulické členitosti tohoto potoka podtrhuje vydláždění nejen břehů, ale také dna. Z ekologického hlediska je tento potok znehodnocen, jeho vzhled je neuspokojivý, vliv na pobytovou hodnotu území obce problematický. Přitom na návsi je dostatek prostoru pro to, aby koryto mělo dostatečnou povodňovou průtočnou kapacitu, a zároveň vypadalo a fungovalo ne jako kanál, ale jako potok. Vhodná lokalita pro přírodě blízké rozvolnění koryta. Vranský potok, Kmetiněves u Slaného, 2010.

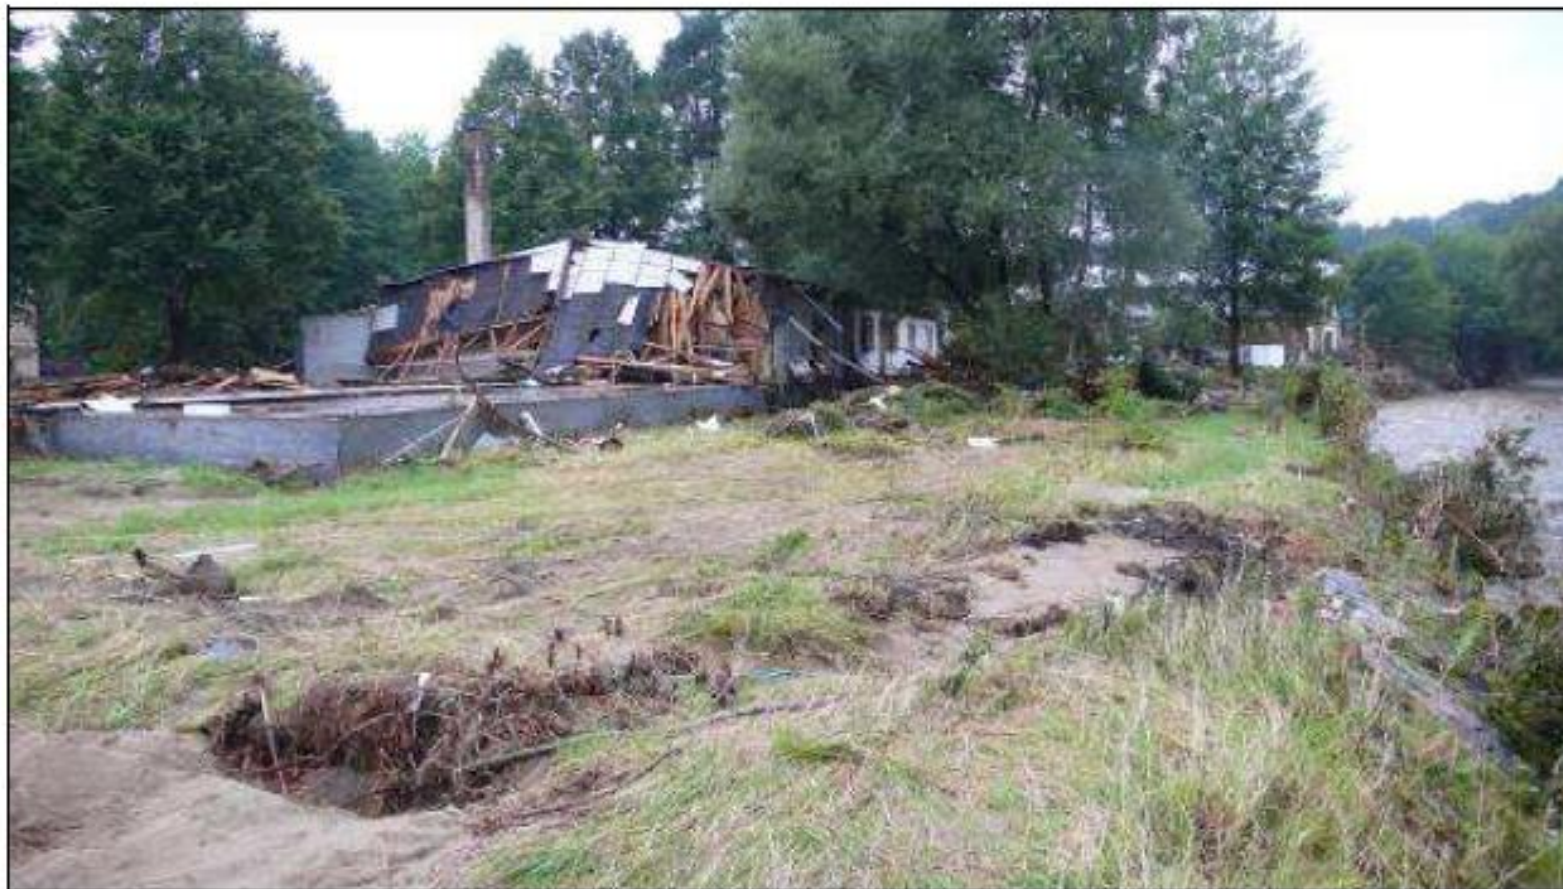
Obr.12 K degradaci nivních území náleží také nevhodné umístování staveb, které za povodní jednak zvyšují vzduť, jednak jsou samy ohrožovány a poškozovány. Dřevěné a podobné stavby se navíc mohou za povodní stávat zdrojem materiálu, který dál po toku vytváří bariéry. Ubytovna na dolním okraji Frýdlantu, rozvalená rozvodněnou Smědou v srpnu 2010.

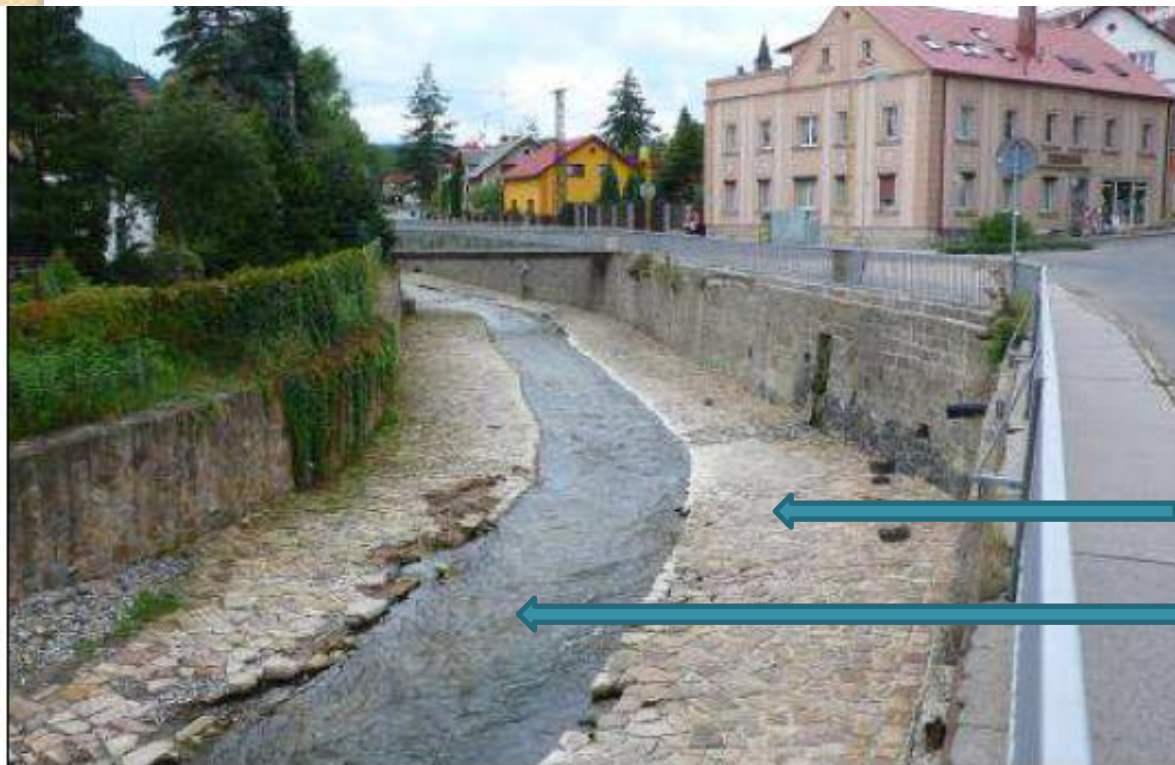
Berma – terasa podél břehu

Kyneta - koryto

Obr.13 Jílové u Děčína, 2010. Vysoký stupeň ekologické degradace intravilánového úseku vodního toku. Běžné průtoky jsou nuceny procházet hydraulicky hladkou kynetou geometricky pravidelných tvarů. Proud vody je monotónně rychlý, poměrně mělký, nevytváří příznivé podmínky pro oživení. Dlážděné bermy představují v korytě naprosto jalové plochy, plní pouze výplňové funkce. Na tom, že je zde koryto lemováno postranními zdmi, se vzhledem k prostorovým podmínkám nejspíš nic nezmění, nicméně počínající rozpad dlažby by mohl být námětem k úvahám o možnostech rekonstruovat do členitějších tvarů alespoň dno koryta včetně berem.

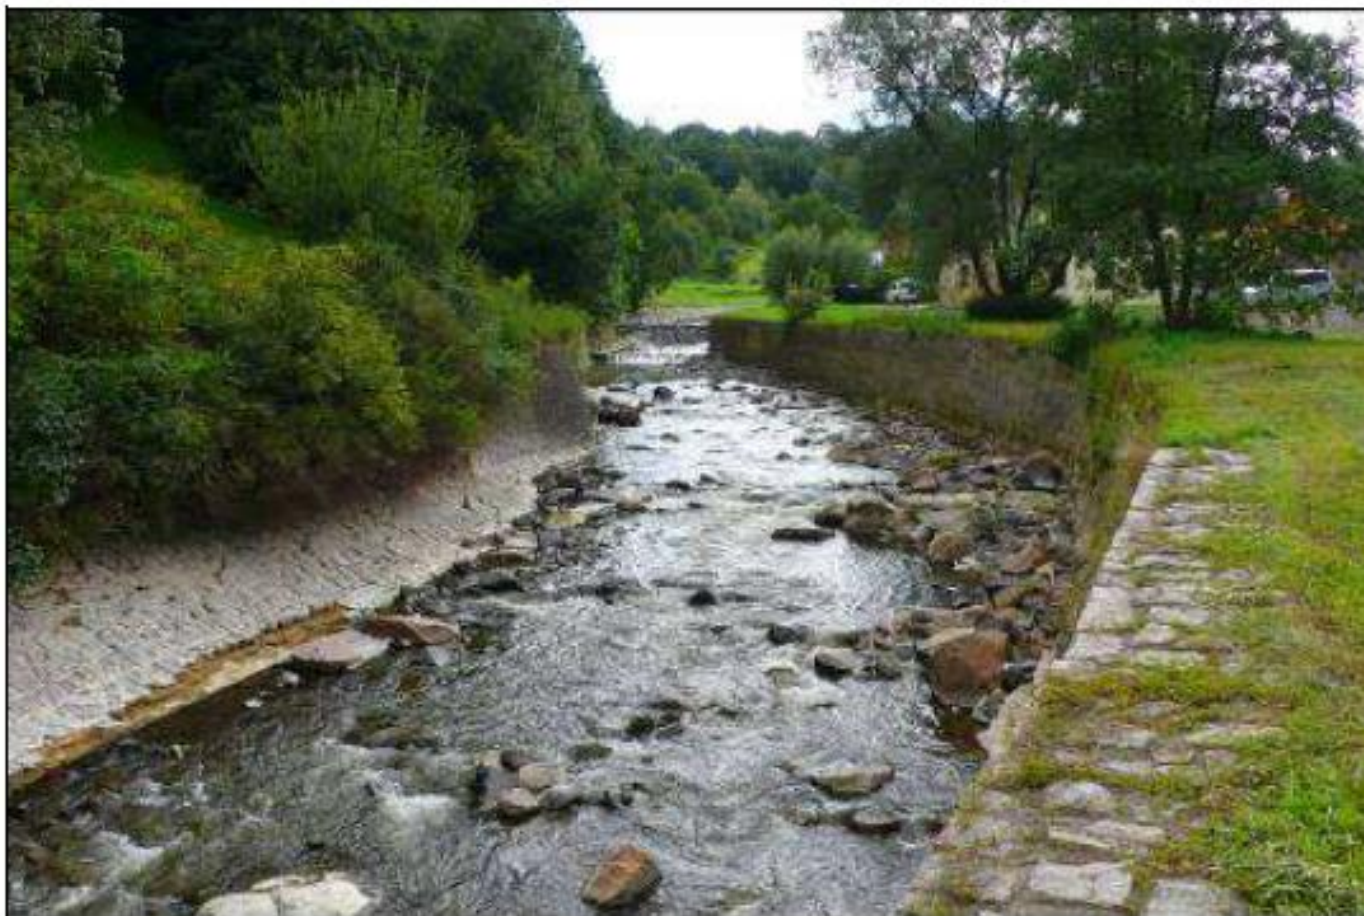
Obr.14 Jiný úsek Jílovského potoka na Děčínsku. Po povodni roku 2010 je vystaveno dno z hrubého kamenitého materiálu, což naznačuje možný směr zlepšení stavu koryta – alespoň dno by mohlo být tvarově a hydraulicky členité a migračně prostupné. Popovodňová kamenitá struktura dna naznačuje možnosti revitalizačních řešení i v poměrně sklonitých úsecích toků.
