Vybrané kapitoly z FG, LS2024

Denní studium
Povodně

Povodně

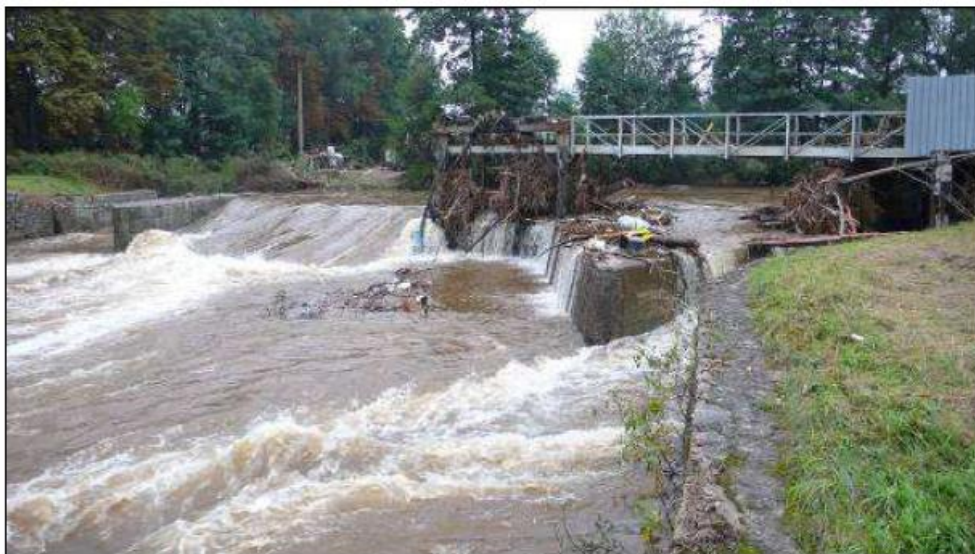
Obr.28 Jez umístěný pod dolním okrajem obce či města nejen působí jako migrační překážka, ale také může posilovat zpětné povodňové vzdutí do zástavby. Tento efekt může sílit, pokud průtočný profil jezu omezí bariéra ze splávi. Jez na dolním okraji Frýdlantu po povodni v srpnu 2010.

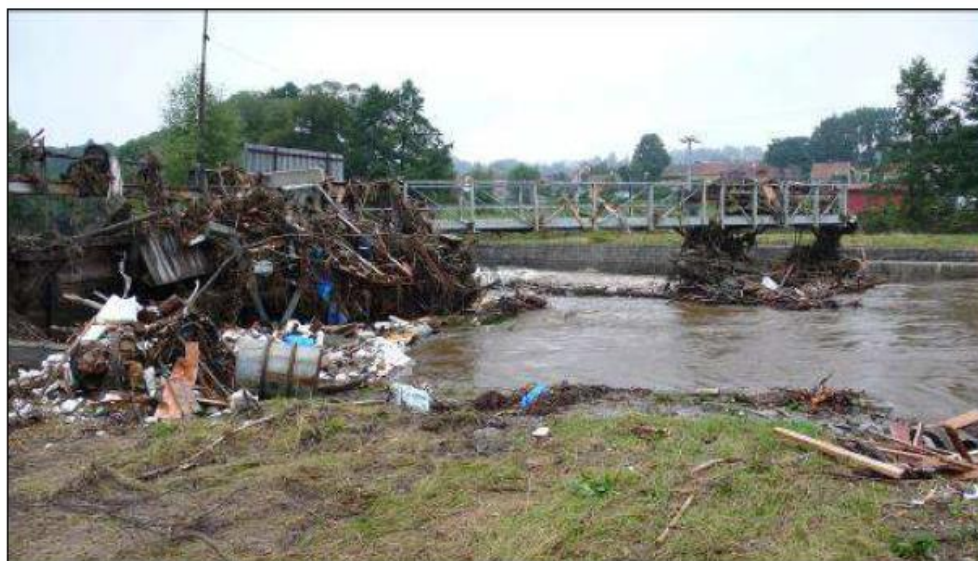
Obr.29 Tentýž jez v pohledu po vodě, týden po povodni v srpnu 2010. Většina zachyceného splávi již byla tou dobou odstraněna.

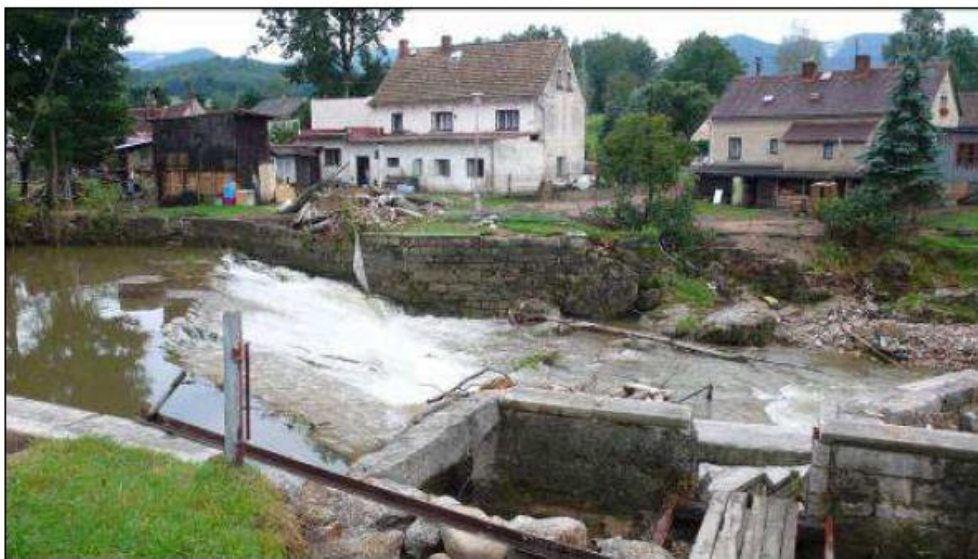
Obr.30 Kombinace jezu a nevhodného umístění zástavby v říční nivě může zhoršit vyplavení domů. Hejnice na Smědě po povodni v roce 2010.

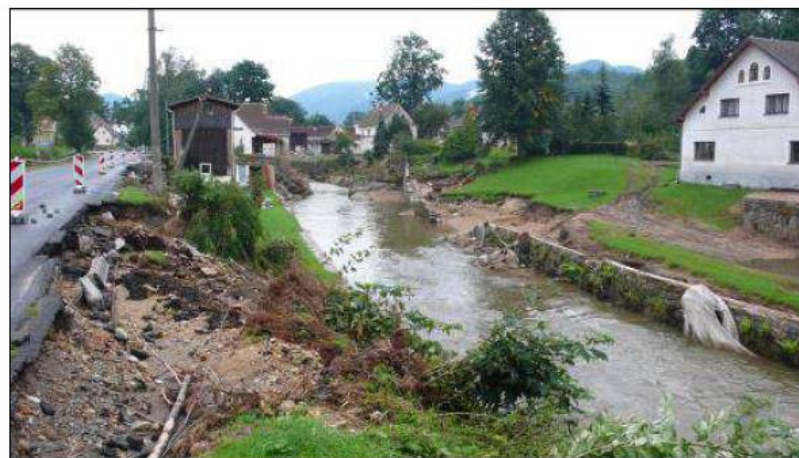
Obr.31 Pohled na koryto Smědě pod tímž jezem, 2010. K nepříznivým účinkům jezových staveb je v řadě případů potřeba vedle vytváření migračních překážek, ochuzování koryta o přirozenou spádnost a rizikového povodňového vzdouvání v naději přičíst koncentrované destruktivní působení povodňového proudu v úseku bezprostředně pod jezem. K tomu dochází v důsledku lokálního zrychlení povodňového proudu, přepadajícího přes jez. (Podobně působí čemé mosty, lávky a propusty.)

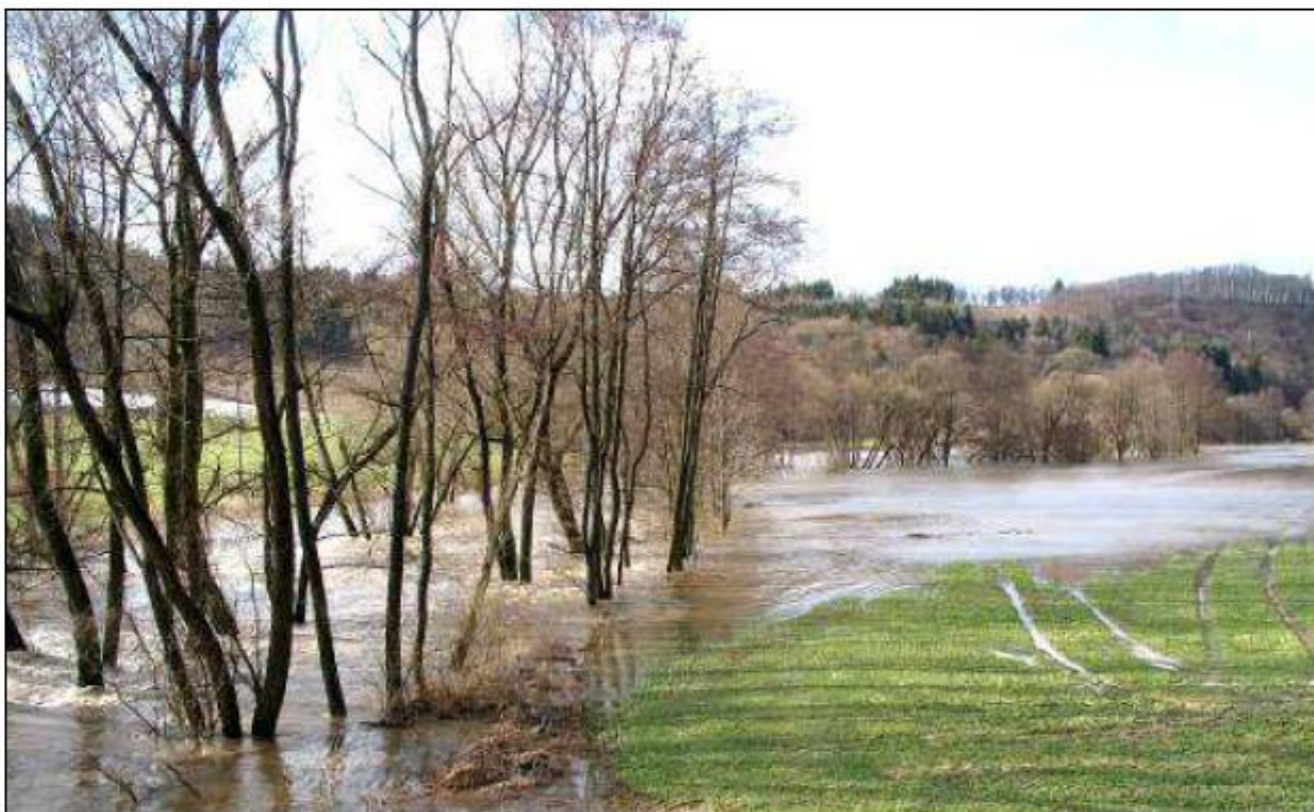
Obr.32 Tlumivé povodňové rozlivy v nezastavěných úsecích niv jsou významné z hlediska protipovodňové ochrany níže ležících zastavěných území. Zmenšují postupové rychlosti a kulminační úrovně povodňových vln.

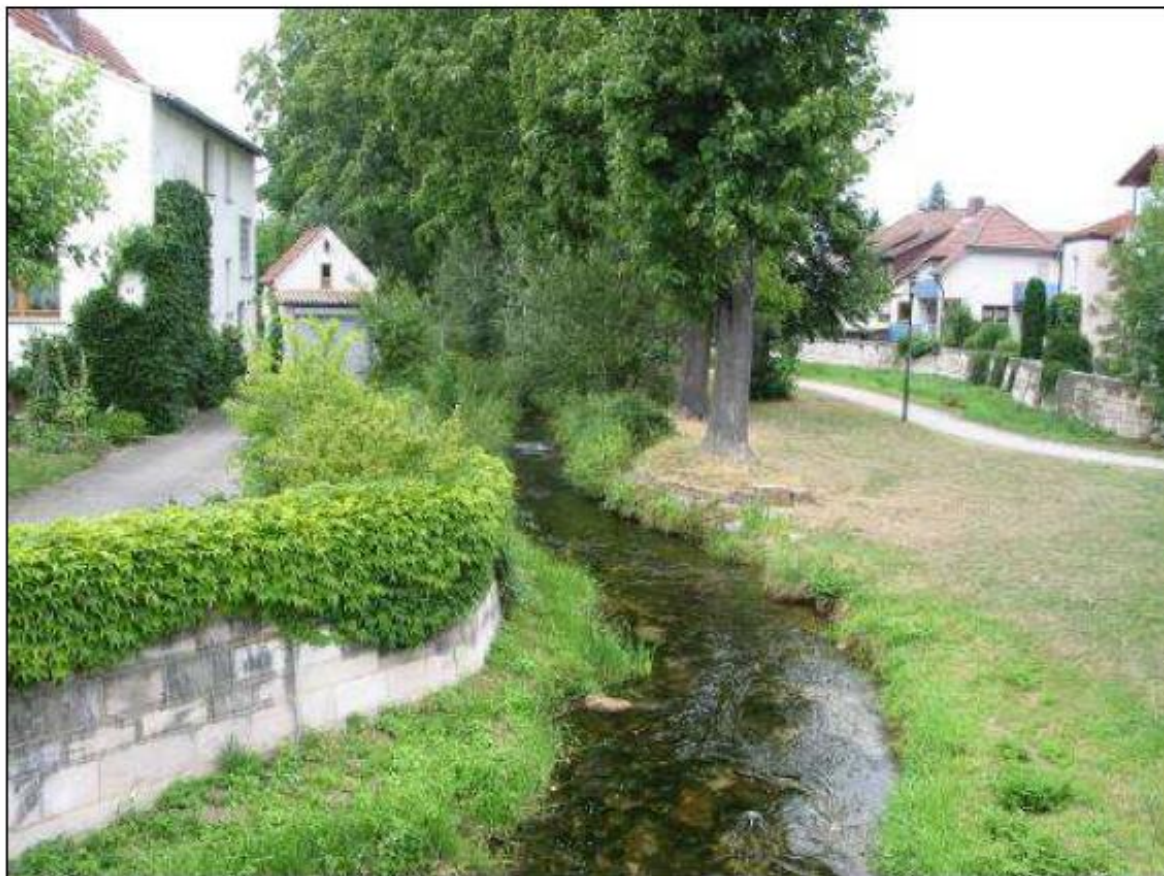
Obr.15 Potok Lauterbach v Bad Staffelstein v Bavorsku prodělal protipovodňovou a revitalizační úpravu v roce 1998. Do jeho dostatečně kapacitního povodňového průtočného koridoru, který proti okolní zástavbě vymezují architektonicky řešené zdi, se dnes vejde přírodě blízká kyneta pro běžné průtoky, parková úprava se vzrostlými stromy a vycházková cesta.

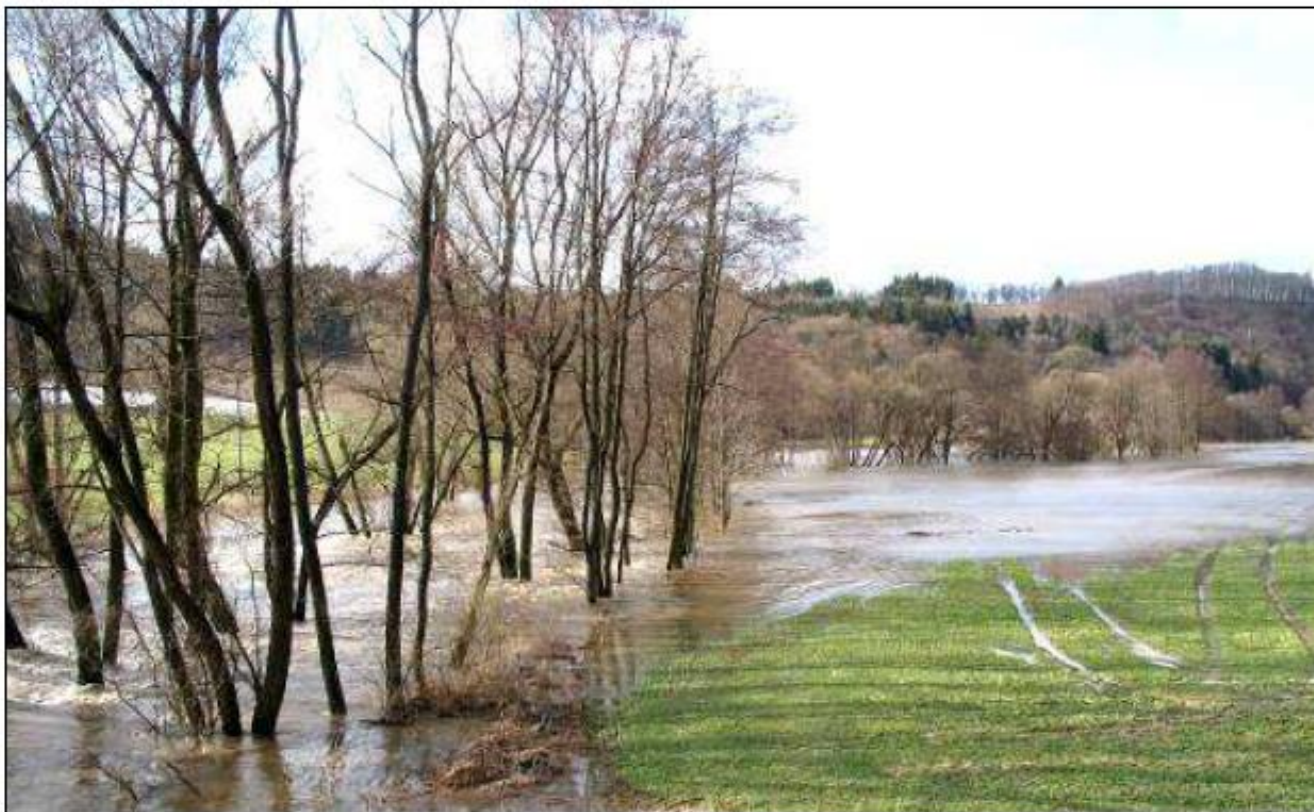
Obr.32 Tlumivé povodňové rozlivy v nezastavěných úsecích niv jsou významné z hlediska protipovodňové ochrany níže ležících zastavěných území. Zmenšují postupové rychlosti a kulminační úrovně povodňových vln.

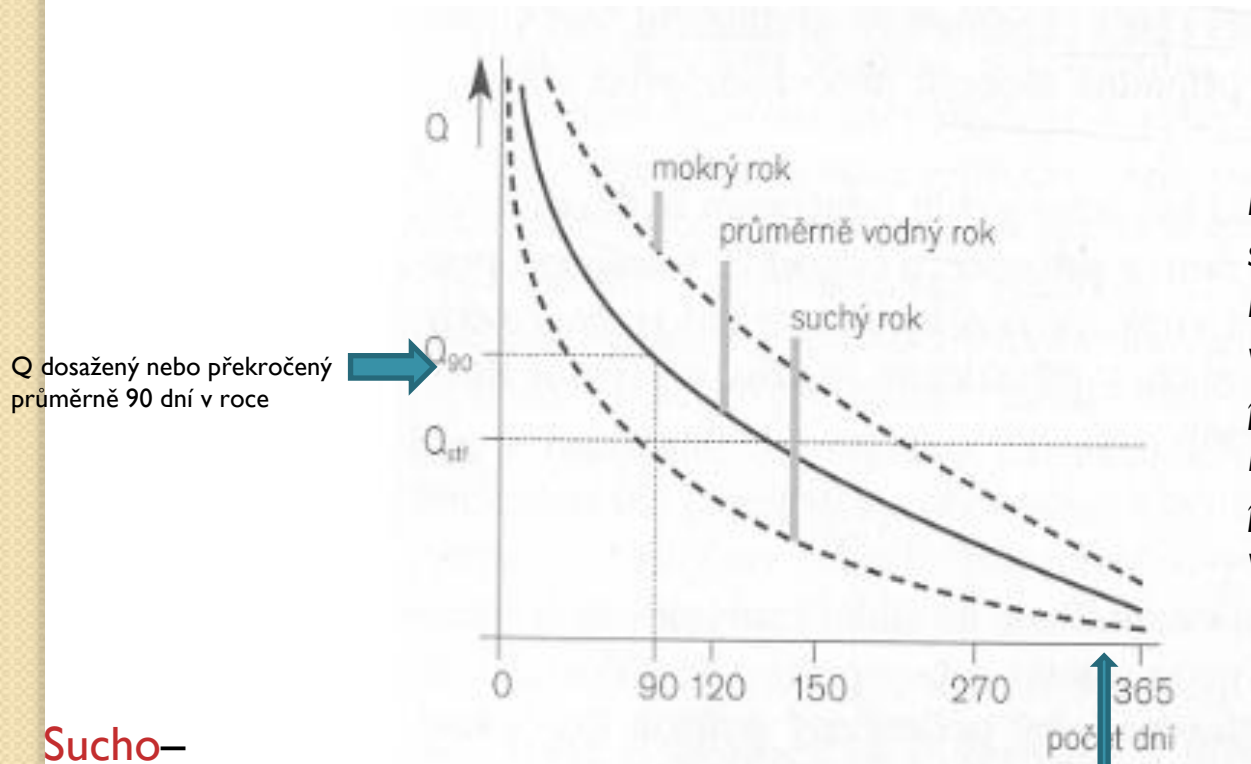
Stanovení kritického průtoku pro definici hydrologického sucha ----Čára překročení denních průtoků

m-denní průtoky- průtoky dosažené nebo překročené m dní v roce

Průtoky jsou každý rok seřazeny od největšího po nejmenší. Z nich se pak vytvoří průměrná čára překročení.
Referenční řada ČHMÚ pro stanovení m-denních vod = 1981-2010.

- situace, kdy průtok poklesne pod kritickou mez tzv. 355denního průtoku Q_{355} = průtok, který je v dlouhodobém průměru dosažen či překročen po 355 dní v roce. Je-li průtok nižší než Q_{355} zachován 3 po sobě následující dny, jde o hydrologicky suché období.
- Q_{355} má význam v legislativě – je to hodnota tzv. Ekologického průtoku pro zachování říčního ekosystému a kritická hodnota pro odběr vody z řeky a zachování průtoku pod nádrží (přehradou)
