Analyse 1 von Volumen 8 (Gehäuse_K051188_H.vol)				
	Porositäts-/Einschlussanalyse (VGEasyPore)			18.01.2018

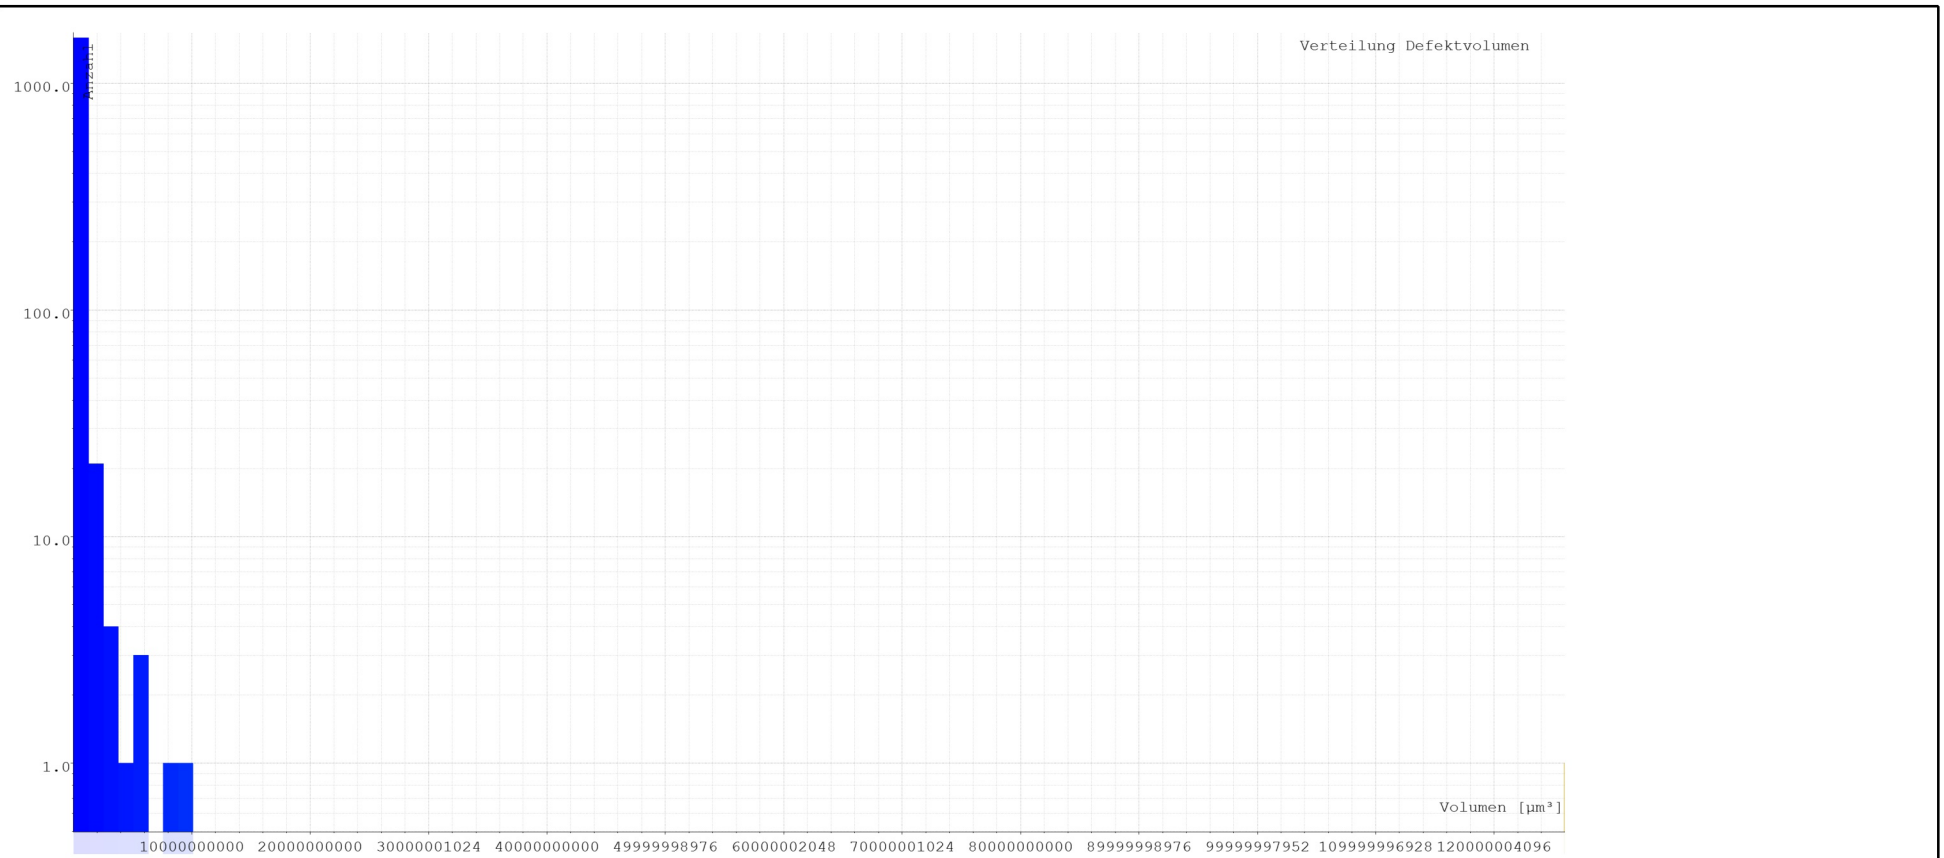
Σ Voxel 110348
 Σ PX [µm²] 7.87e+008
 Σ Volumen [µm³] 4e+011
 Σ PY [µm²] 8.28e+008
 Σ Oberfläche [µm²] 4.25e+009
 Σ PZ [µm²] 7.29e+008
 Materialvolumen [µm³] 1.9e+014
 Defektvolumen [µm³] 4e+011
 Verhältnis Defekte/Gesamtvolumen [%] 0.21

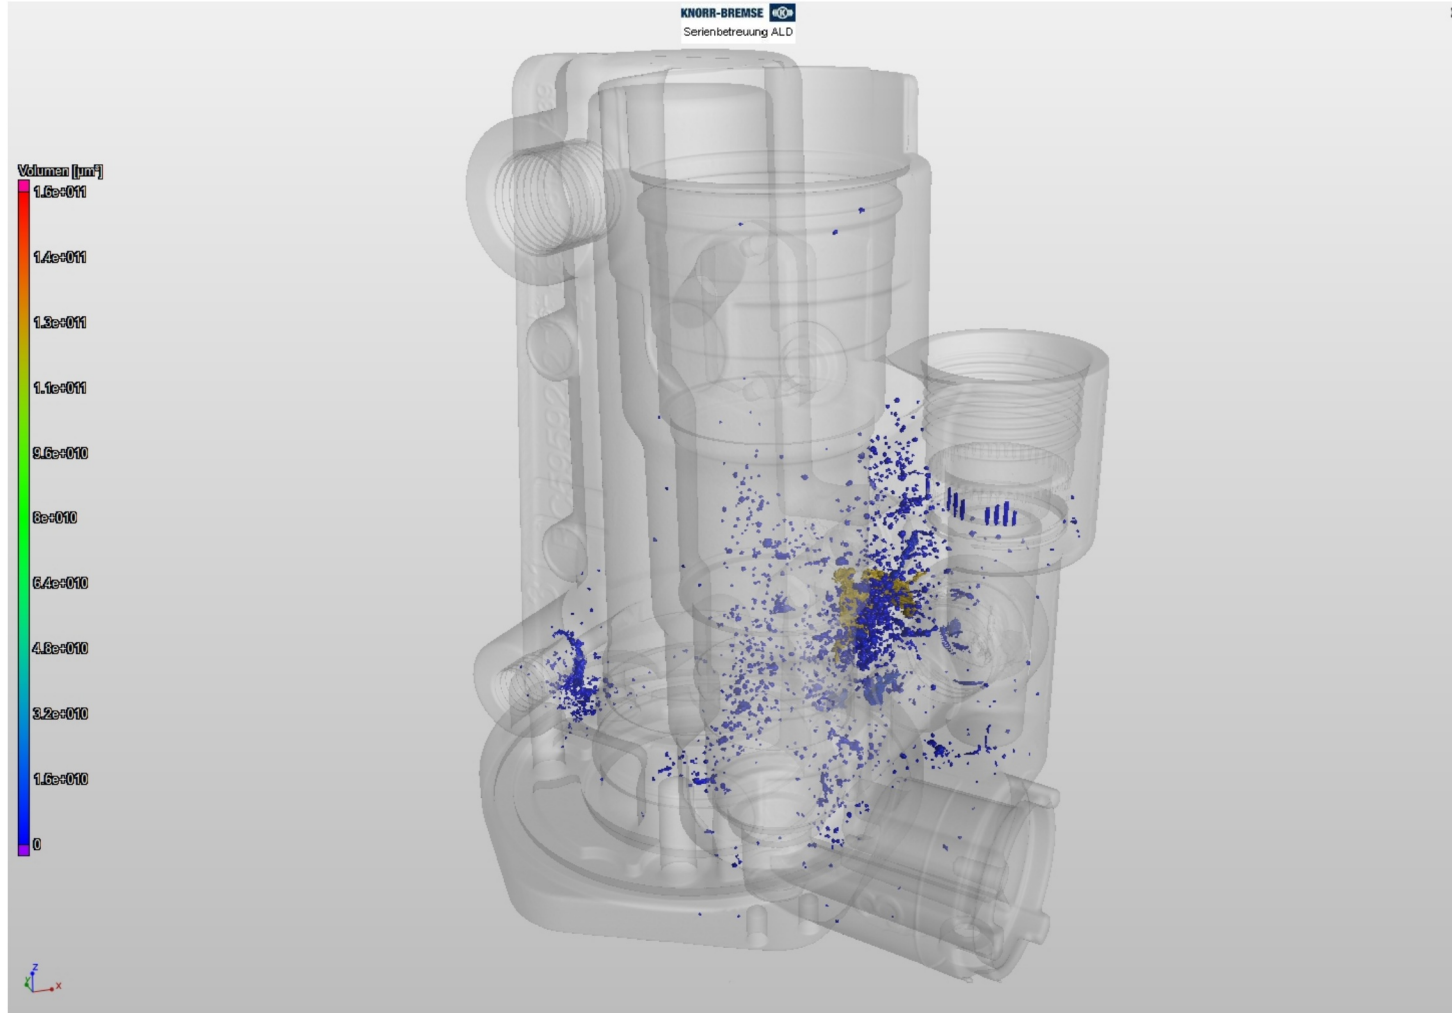
Analyse 1 von Volumen 8 (Gehäuse_K051188_H.vol)				
	Porositäts-/Einschlussanalyse (VGEasyPore)			18.01.2018
